## Czym jest nieprzezierny cylinder widoczny na zdjęciu RTG?

# IDENTYFIKACJA STANU ZWIERACZA NA ZDJĘCIU RTG

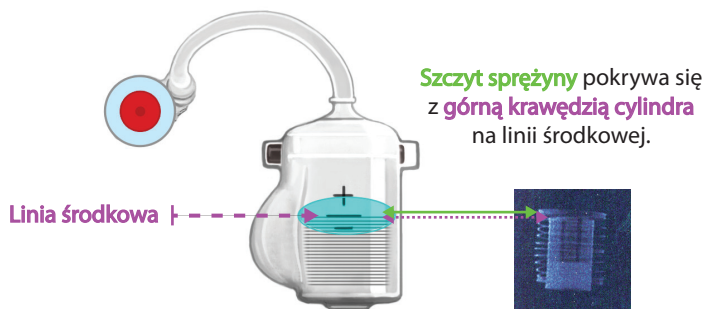
## ZWIERACZ Z WŁAŚCIWYM CIŚNIENIEM W MANKIECIE

Szczyt sprężyny pokrywa się z górną krawędzią cylindra. Zwieracz jest aktywowany, działa prawidłowo, ciśnienie w mankiecie wokół cewki moczowej jest właściwe.

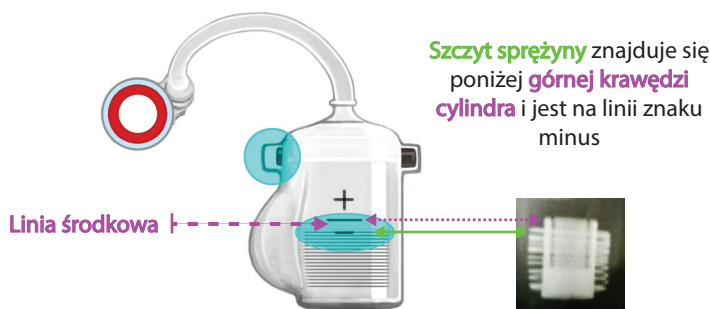
## ZWIERACZ DEZAKTYWOWANY

Zwieracz został dezaktywowany co oznacza, że sprężyna została zablokowana na poziomie znaku minus pozostawiając pusty mankiet, bez uciskania cewki moczowej.
